DESAIN *GUARD ADJUST PRESSURE TYRE* UNTUK MEMINIMALISIR DAMPAK LEDAKAN *TYRE* DI DEPARTEMEN PLANT PT. HASTA PANCA MANDIRI UTAMA JOB SITE OBI

Gambaran Umum *Guard Adjust Pressure Tyre*

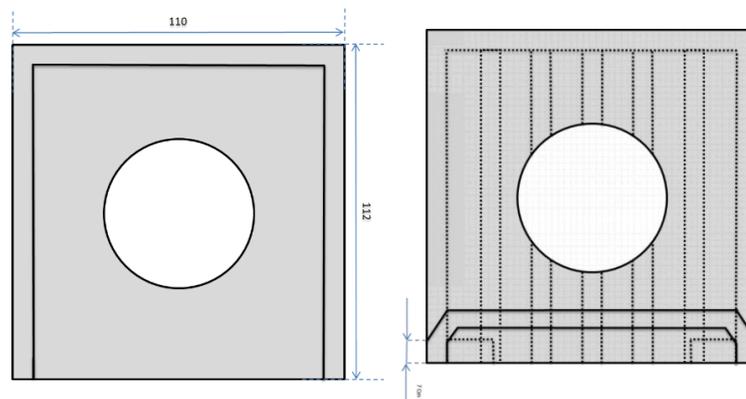
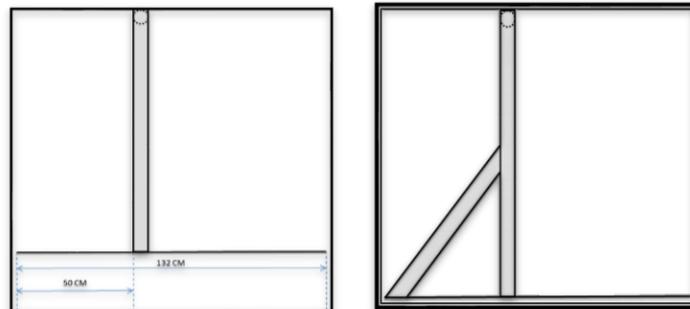
Gambar 1. 2D Model Tampak Depan

Guard adjust pressure tyre merupakan *tools* yang diciptakan sebagai separator/pembatas pada saat aktivitas *adjust tyre* untuk meminimalisir ledakan *tyre* agar tidak mengenai mekanik yang melakukan aktivitas. Adapun *guard* terbuat dari bahan plat besi 5 mm dengan panjang 110 cm dan lebar 244 cm dengan posisi vertikal dengan lubang berada ditengah dengan diameter 50 cm. Lubang berbentuk dingkaran dengan diameter 50 cm difungsikan sebagai akses bagi mekanik untuk melakukan perbaikan *tyre*.

Pada tampak model tampak samping tampak plat pada *base tool* dengan panjang 132 cm dengan ketebalan 5 mm dan terdapat penyangga *plat vertical* pada sisi kiri.

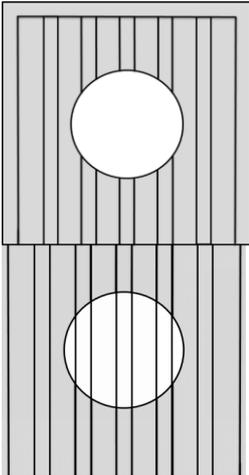
2	Selanjutnya menyambungkan lima buah pipa (p= 96 cm) dan menyambungkan pada bagian plat. Jika sudah tersambung dapat dilakukan pemotongan tiga buah pipa pada bagian lubang di Tengah. Setelah terpotong dapat dilanjutkan dengan menutup lubang pada pipa dan merapikan sisi tajamnya agar tidak mengenai mekanik saat tools digunakan

Tahapan	Deskripsi Pelaksanaan	Model
1	Menyambungkan dua buah pipa ukuran 112 cm dan satu buah pipa ukuran 110 cm dengan plat besi ukuran (110 cm x 112cm) yang telah dilubangi pada bagian tengah dengan diameter 50 cm.

3	Tahapan berikutnya adalah menyambungkan struktur guarding pada base plate ukuran 110cm x132 cm dengan jarak sambungan 50 cm
